## PROTOKÓŁ KONTROLI NR WIOS-WROC 263/2019

Sygnatura protokołu	WI.7023.734.2019.EG.BP.KS
Podstawa do przeprowadzenia kontroli	art. 9 ustawy z dnia 20 lipca 1991 r. o Inspekcji Ochrony Środowiska (Dz. U. z 2019 r. poz. 1355)
<b>Identyfikacja kontrolowanego zakładu</b>	
Nazwa, adres	Przedsiębiorstwo Gospodarki Komunalnej Sp. z o.o. w Wołowie – Składowisko dla miasta i gminy Wołów, Rawicka, 56-100 Wołów, Gmina Wołów (miejsko-wiejska), Powiat wołowski
Rodzaj działalności, rodzaje i liczba instalacji, kod działalności lub instalacji	Instalacje IPPC: składowisko odpadów innych niż niebezpieczne i obojętne dla Miasta i Gminy Wołów.
Adres kontrolowanej działalności	Działki nr 38/1, 38/2 AM2, 40/2 AM2 obręb Wołów, 56-100 Wołów, Gmina Wołów (miejsko-wiejska), Powiat wołowski
Osoba poinformowana o podjęciu kontroli	Danuta Jalec – Prezes Zarządu
Regon zakładu lub PESEL kontrolowanego, który nie posiada regonu (np. rolnicy indywidualni)	932145754
Rodzaj kontrolowanego przedsiębiorcy zgodnie z ustawą Prawo przedsiębiorców	mały przedsiębiorca

<b>Podmiot kontrolowany</b>	
Nazwa	Przedsiębiorstwo Gospodarki Komunalnej Sp. z o.o. w Wołowie
Adres do korespondencji	Poznańska 1, 56-100 Wołów, Gmina Wo

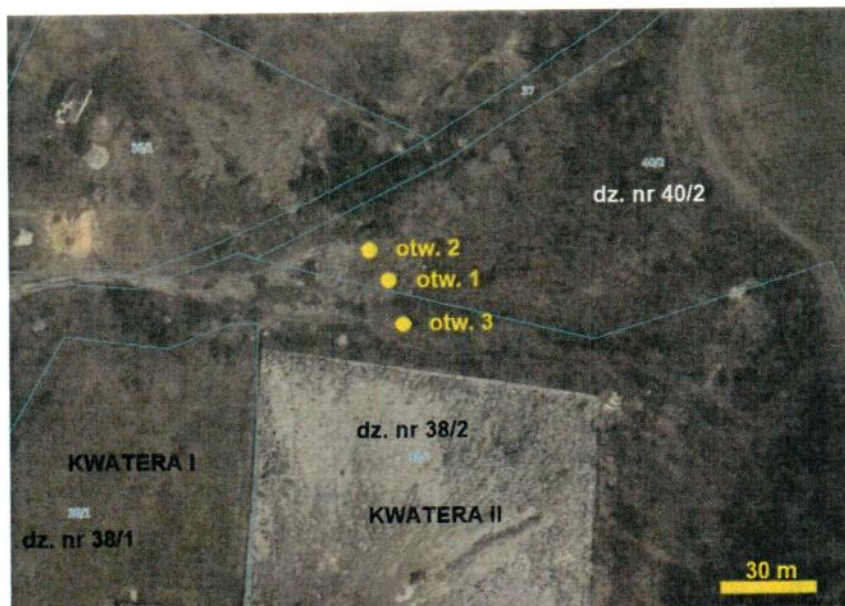
Ryc. 1. Mapa z lokalizacją wykonanych otworów w dniu 4 lutego 2020 r.

- 1 próbę gruntu w otworze nr 1 z przelotu 4,0-5,0 m – teren gminny, sztucznie podniesiony, działka nr 40/2, obręb Wołów,

- 1 próbę gruntu w otworze nr 2 z przelotu 4,7-5,5 m – teren gminny, sztucznie podniesiony, działka nr 40/2, obręb Wołów,
- 1 próbę gruntu w otworze nr 3 z przelotu 3,0-4,0 m – teren składowiska, obok piezometru P-12, działka nr 38/2, obręb Wołów.

Odwierty wykonano za pomocą wiertnicy pionowej WGS 160. W poborze prób uczestniczył przedstawiciel kontrolowanego Podmiotu – pani Agnieszka Tokarczyk-Czech oraz przedstawiciel Urzędu Gminy Wołów – pani Agnieszka Dunal. Protokół oględzin z dnia 04.02.2020 r. stanowi załącznik nr 2 do protokołu.
