Zamawiający:	Regionalna Dyrekcja Ochrony Środowiska al. Jana Matejki 6 50-333 Wrocław
Obiekt:	<i>ul. Ceglana, Wrocław</i>
Branża:	Remediacja
Tytuł opracowania:	RAPORT O STANIE ZANIECZYSZCZENIA ŚRODOWISKA GRUNTOWEGO FRAGMENTU DZIAŁKI O NR EW. 14 AM 1 OBRĘB SWOJCZYCE ZLOKALIZOWANEGO W MIEJSCOWOŚCI WROCŁAW PRZY ULICY CEGLANEJ
Opracowanie:	dr inż. Sylwia Janiszewska mgr inż. Ewa Kruszyńska mgr inż. Anna Dylewska mgr inż. Marcin Pikor mgr inż. Monika Kiecana
Wykonawca:	Menard Polska Sp. z o.o.
Data:	czerwiec 2019

Raport dotyczy określenia stanu zanieczyszczenia środowiska gruntowego fragmentu działki o nr ew. 14 AM 1 obręb Swojczyce znajdującego się we Wrocławiu przy ulicy Ceglanej. Raport obejmuje przeprowadzenie badań wstępnych do oceny zanieczyszczenia powierzchni ziemi – etapy I-IV identyfikacji terenu zanieczyszczonego, o których mowa w Rozporządzeniu Ministra Środowiska z dnia 1 września 2016 r. w sprawie sposobu oceny zanieczyszczenia powierzchni ziemi (Dz. U. 2016 poz. 1395).

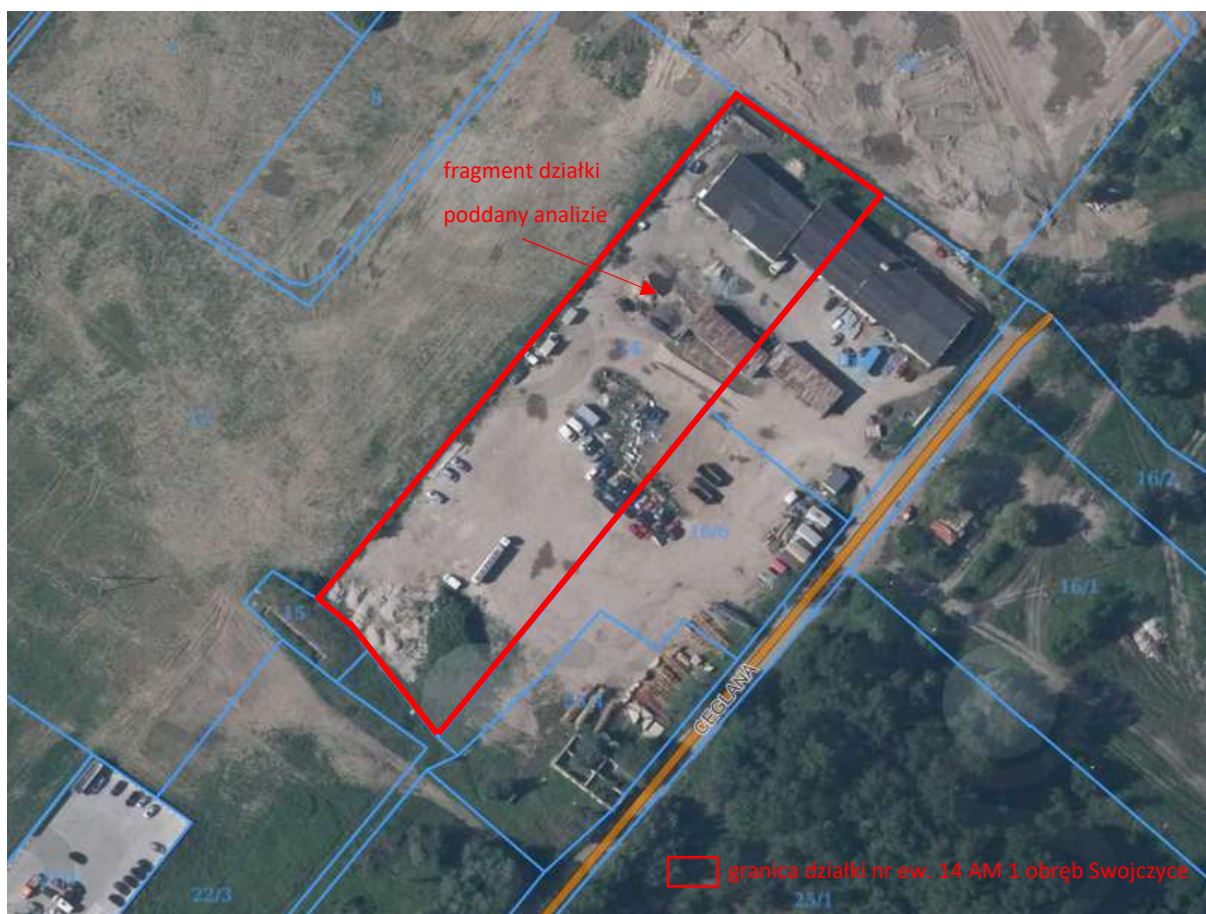
Rys. 1 Aktualne zagospodarowanie przedmiotowej działki (<https://polska.e-mapa.net/>)

Lokalizacja wyżej opisanej działki została przedstawiona na rysunku poniżej:
